# Zustandsbeurteilung von Klebfugen wetter- beanspruchter Holzbrücken

Anja Fischer, Walter Risi und Klaus Richter  
Abteilung Holz, Empa Dübendorf

... wetterbeanspruchter Holzbrücken

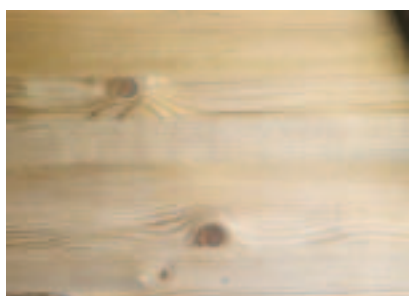
Bild 1 Brücke 1, Ausschnitt aus Hauptträger mit intakten Klebfugen und Lamellenriss

Die in BS-Holz ausgeführten Hauptträger von Brücke 1 sind mit einer Trägerabdeckung aus gehobelter Eiche versehen. Die Trägerabdeckung fungiert als Handlauf und gewährleistet mit der angebrachten Querneigung einen sicheren Wasserabfluss nach außen. Die Klebfugen des Hauptträgers sind durchgängig intakt. Delaminationen konnten nicht beobachtet werden. Kleine Risse in den Holzlamellen waren an mehreren Stellen sichtbar (Bilder 1 und 2).

Die zwei Hauptträger von Brücke 1 sind außenseitig zwar der Bewitterung ausgesetzt, weisen jedoch keine Delaminationen auf. Einzelne Risse aufgrund von Querspannungen durch Schwindbewegungen wurden festgestellt, diese laufen aber ausschließlich im Holz, die PUR Klebfugen sind intakt (Bild 1).

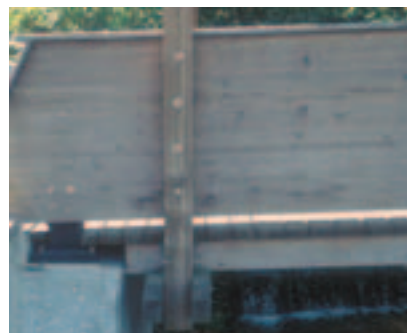
Bild 3 Brücke 1; sachgerechte Ausführung des Auflagers

Die sachgerechte Montage der Auflagerswellen gewährleistet reichlich Luftumspülung; sie sind frei von Bewuchs und weisen keine Mängel auf (Bild 3).

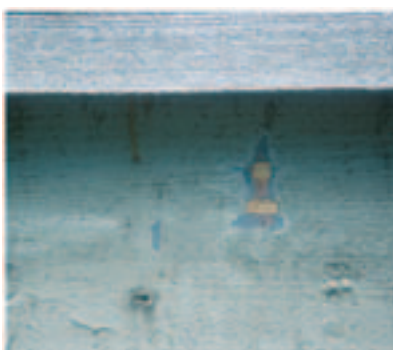
Die Holzfeuchtemessungen ergaben Werte zwischen 16.1 % und 27.3 %, die Mehrzahl der Messungen lag unter 20 %. Vom Trend her ist erkennbar, dass die Holzfeuchtemessungen in 30 mm Tiefe und in Trägermitte leicht erhöht sind. Das kann mit der aufgetragenen, geschlossenenporigen dreischichtigen Anstrichbehandlung in Zusammenhang stehen (Schichtdicke ca. 800 µm), die eine Feuchteabgabe verzögert.

Bild 4 Anstrich auf Außenträger, Probenahme zur Schichtdickenmessung und Fugenbeurteilung

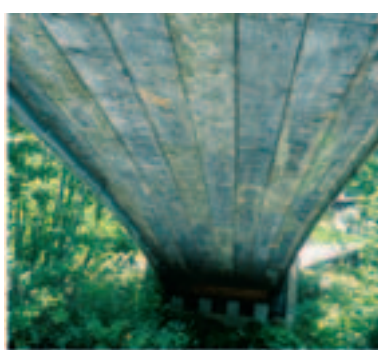
Unterseitig sind einzelne BSH Abschnitte aufgrund der hohen Feuchteexposition recht stark mit Algen und Moosen bewachsen. Dieser Bewuchs ist immer begrenzt auf einzelne Bretter, die Klebfugen sind nicht bewachsen.

Bild 5 Ansicht von unten, sichtbar ist der partielle Bewuchs des BSH.

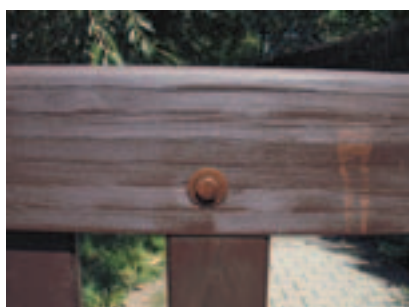
Der Handlauf des Geländers ist ebenfalls in BSH ausgeführt und weist eine Reihe großer Holzrisse auf. Eine Delamination der Kleb-

stoffugen ist nicht zu erkennen. Wie bei den Hauptträgern, verlaufen die Risse im Grenzbereich Fuge-Holz, beginnend in den Holzlamellen (Bild 6).

Brücke 6 Wetterbeanspruchter Handlauf mit Rissen in den Holzlamellen, die sich im Grenzbereich Klebstoffuge-Holzfortsetzen

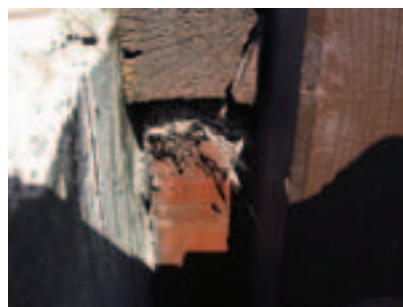
Die Holzfeuchtemessung hat mit einer Ausnahme keine bedenklichen Messwerte ergeben. Ausgenommen davon ist das nördliche Auflager. Es zeigt sehr hohe Holzfeuchten (50 – 60 %) als Folge der schlechten Ausführungsarbeiten in diesem Bereich. Das Auflager ist nicht luftumspült ausgebildet und weist Erdansammlungen auf. Pilzbefall wurde aber noch keiner festgestellt.

Prinzipiell sind die Auflager gut ausgeführt. Unzureichend ist der Abstand des nordwestlichen Hauptträgers zum Betonsockel. Hier wurde nicht konsequent auf einen ausreichenden Abstand geachtet. So liegen der Hauptträger an der Nordwestseite mit der Hirnholzfläche direkt am Beton an; das Bauteil kann nicht austrocknen (Bild 7).

Bild 7 Brücke 3; nördliches Auflager mit direktem Kontakt zum Betonsockel

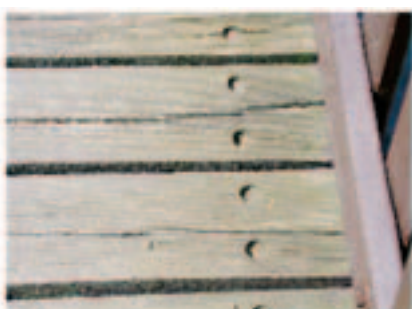
Die Fahrbahn ist als geriffelter Bohlenbelag in unbehandelter Eiche ausgeführt. Hier sind deutliche Verwitterungsspuren sichtbar. Die Befestigung erscheint nicht als optimal, da Wasser in den Schraubenlöchern stehen bleiben kann.

Bild 8 Befestigung der Bohlen; Regen und Schmutz bleiben in Senklöchern stehen.

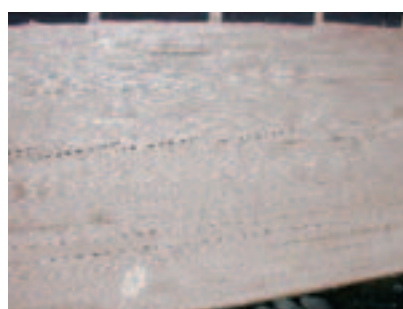
Bild 9 BSH-Träger mit Rissen in den Holzlamellen, nicht in den Klebefugen; auf Südseiten ein typisches Bild. Bekleidungen als Sonnenschutz, z. B. offene Verleistungen können dringend empfohlen werden.

Delaminationen an den Klebfugen von Brücke 3 und 4 konnten nicht beobachtet werden. Die sichtbaren Risse und Fugenöffnungen

auf den Westseiten beruhen auf starker Beanspruchung des Holzes durch die auftretenden Feuchteschwankungen und direkte Sonneneinstrahlung. Die so entstandenen Risse setzen sich dann im Grenzbereich Klebstofffuge - Holz fort. Die an den Brücken entnommenen Bohrkerne aus Klebfugen wurden im Labor analysiert. Die Klebstofffugen der PF Verklebung sind durchschnittlich ca. 300 mm dick und entsprechend dem Klebstofftyp PF dunkel gefärbt, die PUR Klebfugen sind ca. 140 mm dünn und hell gefärbt. Das mikroskopische Bild der Fugen wurde in allen Fällen als sehr gut beurteilt. Es konnten keine Mikrorisse oder Delaminationen festgestellt werden. Die Scherprüfung der Klebstofffugen erfolgte in Anlehnung an die EN 392 „Brettschichtholz-Scherprüfung der Leimfugen“. Die Messwerte sind in Tabelle 2 angegeben. Für eine vollumfängliche Beurteilung der BSH-Träger wäre eine größere Anzahl Proben nötig gewesen, die in der Anzahl nicht aus den Brücken hätte entnommen wer-

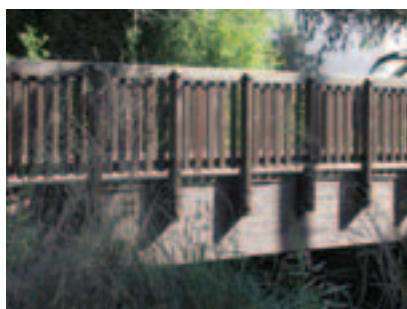
Die Fahrbahn ist als geriffelter Bohlenbelag in unbehandelter Eiche ausgeführt mit deutlichen Verwitterungsspuren. Durch die umstehende dichte Vegetation unterliegt diese Brücke einem recht feuchten Klima (Bild 10). Auch hier kann Wasser in den Senklöchern der Befestigungsmittel des Bohlenbelags Schaden anrichten.

Bild 10 Brücke 4; Ansicht mit reichlich Vegetation

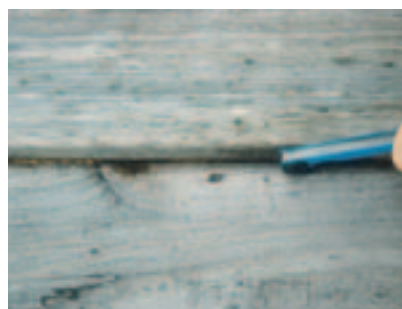
Bild 11 Klebfuge der Brücke 2 mit partieller Fehlverleimung, die ordnungsgemäß verklebten Fugen waren trotz teilweiser Veralgung der Brückenunterseite intakt.

Bei Untersuchung der Klebfugen der Brückenplatte von Brücke 2 konnten partiell offene Stellen gefunden werden. Die Detailanalyse ergab, dass es sich vermutlich nicht um eine Delamination, sondern um eine Fehlverleimung beim Herstellungsprozess handelt, da an diesen Stellen kein Leimaustritt zu beobachten war. Die Breiten der Fehlverleimungen bewegen sich um etwa 0.1 mm, die Tiefe (t) beträgt zwischen 0-8 cm und die Länge (l) der Fugen beträgt bis zu 4 cm (Bild 11).

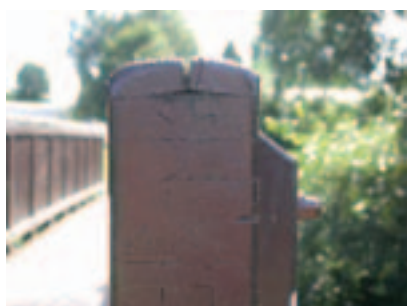
Der Handlauf des Geländers ist ebenfalls in BSH ausgeführt und weist auch hier eine Reihe großer Fugen auf, die keine reine Delamination darstellen. Wie bereits bei den Hauptträgern beschrieben, ist die klimatische Beanspruchung des Geländers sehr hoch. Gut gelöst ist der

Bild 12 Risse im stark beanspruchten Handlauf, eine Hirnholzabdeckung wäre zudem nützlich

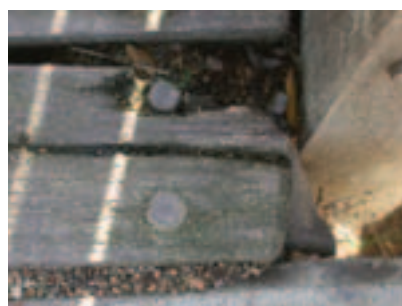
Es zeigt sich das gleiche Bild wie bei Brücke 3. Das südliche Auflager ist nicht mit ausreichend Abstand versehen. Erde und Nässe können sich hier ansammeln und der Träger damit nicht mehr austrocknen.

Bild 13 zu dicht gelagertes Auflager; erste Zerstörungen sind sichtbar.
