# Zustandsbeurteilung von Klebfugen wetter- beanspruchter Holzbrücken

Anja Fischer, Walter Risi und Klaus Richter  
Abteilung Holz, Empa Dübendorf

... wetterbeanspruchter Holzbrücken

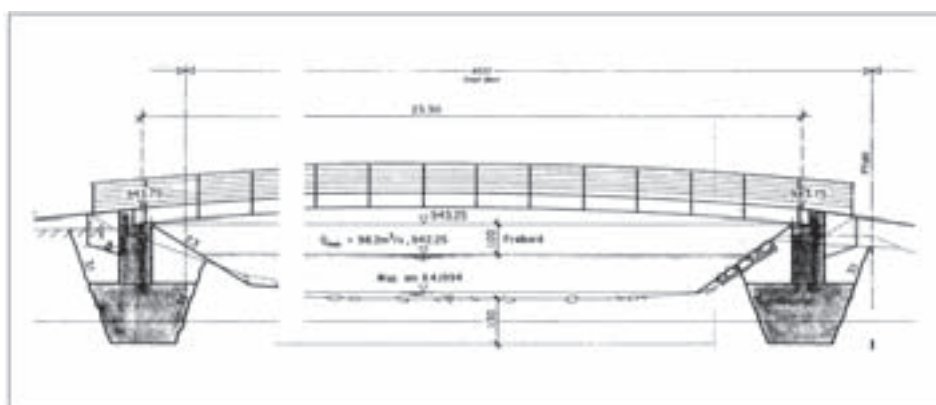
#### 4.1.2 Brücke 2

Unterseitig sind einzelne BSH Abschnitte aufgrund der hohen Feuchteexposition recht stark mit Algen und Moosen bewachsen. Dieser Bewuchs ist immer begrenzt auf einzelne Bretter, die Klebfugen sind nicht bewachsen.

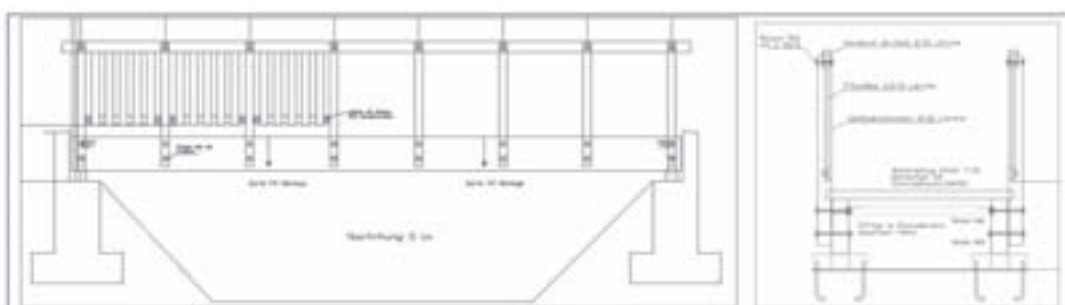
### 4.1.3 Brücke 3

Die Holzfeuchtemessung hat mit einer Ausnahme keine bedenklichen Messwerte ergeben. Ausgenommen davon ist das nördliche Auflager. Es zeigt sehr hohe Holzfeuchten (50 – 60 %) als Folge der schlechten Ausführungsarbeiten in diesem Bereich. Das Auflager ist nicht luftumspült ausgebildet und weist Erdansammlungen auf. Pilzbefall wurde aber noch keiner festgestellt.

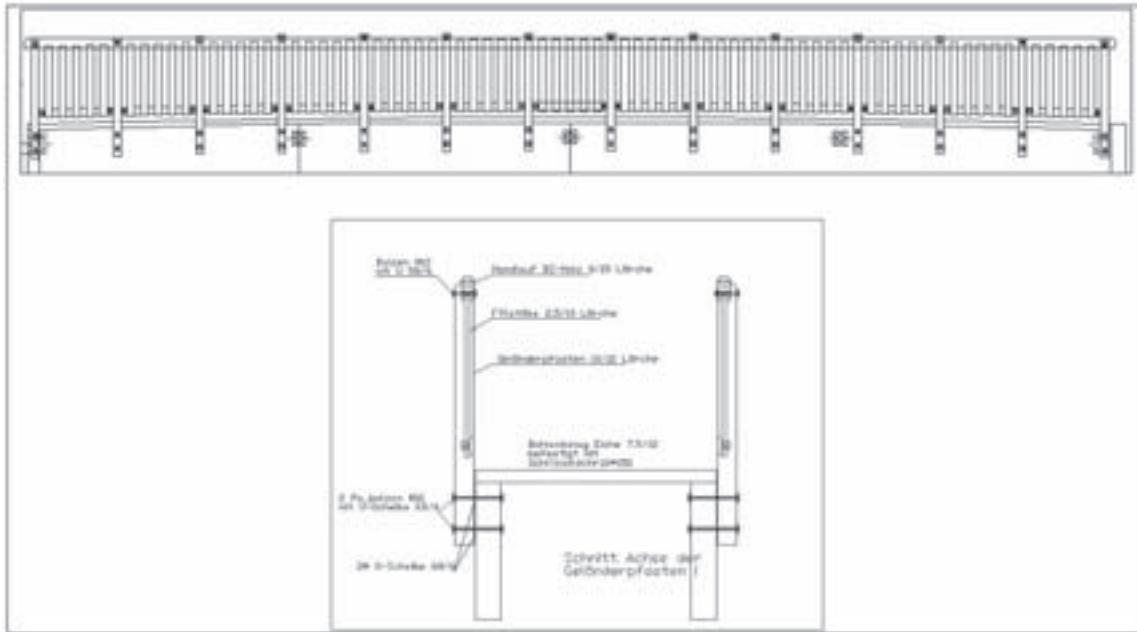
4.1.3 Brücke 4

Die zwei BSH - Hauptträger sind als Einfeldträger ausgeführt. Sie haben eine Höhe von 86 cm und eine Lamellendicke von 25 mm. Delaminationen sind auch wie in der Brücke 3 als solche nicht beobachtet worden. Die sichtbaren Risse und Fugenöffnungen auf der Westseite beruhen ebenso auf einer starken Beanspruchung des Holzes durch Feuchteschwankungen und direkter Sonneneinstrahlung.
